第25个全国“安全生产月”

与隐患的“战斗”

守护铁路供电“生命线”

隐患面前,就该“小题大做”

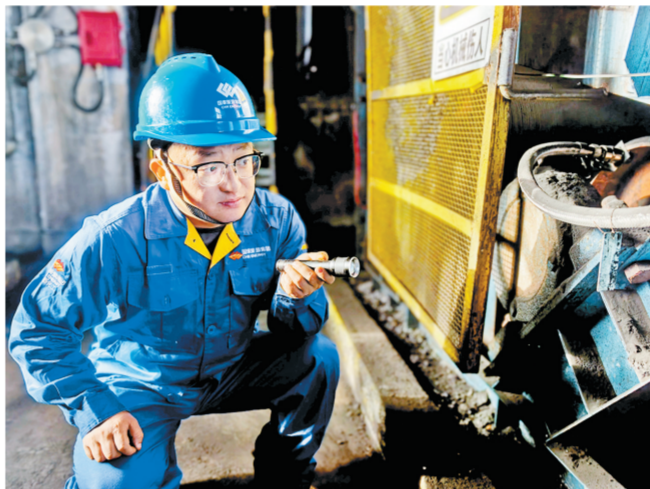
察之翔顺着光束仔细观察,十余秒后才隐约看见,皮带边缘有一处不足两厘米的微小翻边,随设备运转轻微抖动,外观与普通磨损极为相似,极易被忽略。

两人翻开皮带进一步检查,发现看似微小的表层翻边下,暗藏一道长长的裂口,皮带内部帆布层已完全裸露。这一刻,察之翔后背瞬间冒出

蒲伟明巡检输煤皮带。

此时,备用皮带顺利启动,输煤系统恢复稳定运行。随后检修人员到场处置隐患,全程未影响锅炉正常供煤,成功将事故扼杀在萌芽状态。

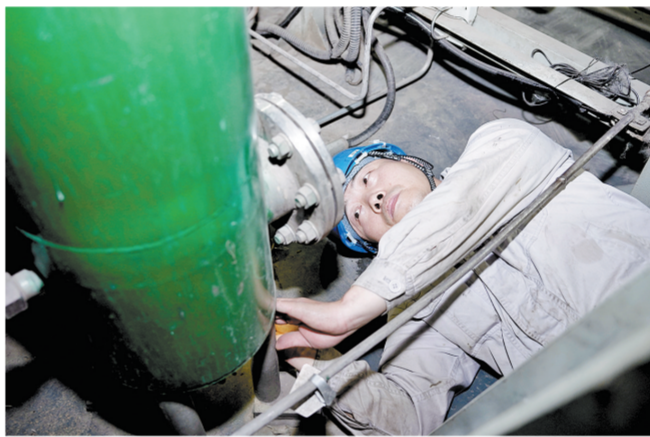
孙策检查定子内冷水口滤网排污管。

他立即俯身检查,伸手摸了摸指尖沾着温热的水渍,眉头瞬间皱了起来。随即拿着手电筒,沿着排污管逐寸排查溯源,擦拭干净水渍后反复观察,最终精准锁定故障点——定子内冷水B滤网排污管上部管路存在一道发丝粗细的隐形裂纹。

定子内冷水是发电机的“血液循环系统”,负责给定子绕组降温。裂纹如果继续扩大,内冷水会大量泄漏,造成定子温度飙升、机组被迫降负荷,甚至诱发机组非计划停运事故,直接威胁全厂安全稳定运行。

“这是内冷水系统关键管路,必须马上抢修、彻底根治!”现场研判后,何建良迅速明确分工,压实责任,开启高效抢修模式:孙策联系运行人员规范办理工作票,严格落实各项安全防护措施;李吉中核对管道规格,准备新管、阀门和氩弧焊工具;武亚龙清理作业面,拆除周边遮挡部件。针对作业环境潮湿、常规焊接易锈蚀、密封性不足的问题,经与锅炉专业焊工班商议,精准选用氩弧焊工艺,凭借其密封性好、结构强度高的优势,从根源杜绝隐患复发。

切割完成后,焊工班班长张磊立刻上场,穿戴好防护用具,手持焊枪,开启氩弧焊机。蓝色电弧频频亮起,细碎焊花在密闭空间内跳动,他紧盯焊缝质量,严格把控工艺标准,确保焊缝饱满平整、无气孔、无瑕疵。何建良全程旁站监护,实时把控作业进度,提醒操作细节,核验施工质量,全方位筑牢安全、质量双重防线。

时间一分一秒过去,从午后到傍晚,夕阳渐渐染红了厂房的窗户。整整半天时间,检修人员轮番上阵,趴在地上、蜷着身子,克服空间狭小、高温闷热等诸多困难,高效完成了破损管道切割、新管对接、氩弧焊接的全部工序。随后,大家恢复滤网装置供水,仔细检查焊接点及管口密封,全程没有一丝渗漏,裂纹隐患彻底消除。

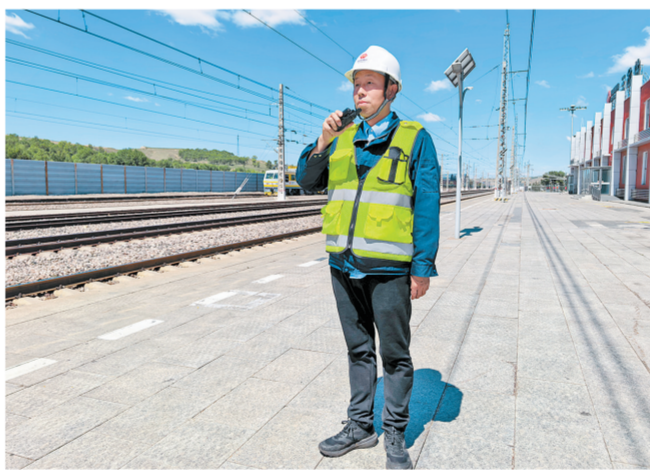
经过全方位、无死角的细致巡查,在176公里585米至176公里649米区段,李勇敏锐发现异常,该处回流线与馈线静态距离不符合设计要求,但前一日雷暴大风导致导线大幅摆动,动态条件下两条线索瞬时接触,产生明显电弧放电痕迹,绝缘层上留有灼烧斑点,这正是此次故障的根源。他立刻在现场记录隐患位置、分析成因,制订整改方案与全线同类隐患排查计划,并第一时间安排补修工作。

李勇对接接触网缺陷进行巡视。

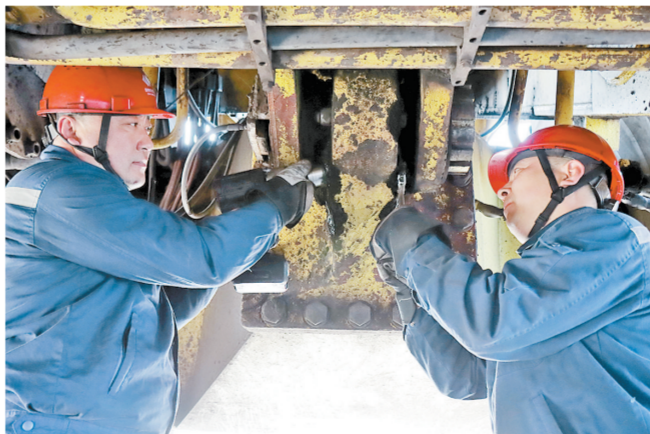
蔡亮(左一)排查矿用自卸卡车隐患。

电器元件便会持续积热,轻则出现线路老化、设备失灵,重则引发部件烧毁、卡车停运,在坑下作业现场极易影响运输秩序,甚至诱发安全事故。

发现隐患后,蔡亮第一时间集结班组成员包苏和、郭飞、侯峰,迅速部署风筒专项更换整改工作。郭飞现场核查破损部位后表示:“班长,这个裂口看似微小,但卡车运行过程中持续震动,会导致破损范围不断增大,绝对不能带隐患出车作业。”

经过全员紧张有序的作业,破损风筒被顺利拆除,全新风筒精准安装到位。装配完成后,蔡亮没有急于收工,而是严格按照设备检修标准,反复核查接口密封性、管路通风顺畅度,启动车辆实测通风运行效果,确认设备通风散热功能全面恢复,彻底消除了电器部件积热损坏、设备故障停运等安全风险。
