近日,国家能源集团首届职工优秀创新成果获奖名单公示,准能集团设备维修中心申报的《MT4400 卡车后内车轮拆卸困难的解决方案与实施》成果斩获一等奖。这项技术创新成果,曾摘得准能集团 2024 年度职工经济技术创新成果一等奖、中国能源化学地质工会职工优秀创新成果二等奖,以实打实的技术突破与应用成效,彰显了国能职工扎根岗位、精益求精的工匠精神。这项成果的背后是全国劳动模范、准能集团机修钳工首席技能大师魏建雄、设备维修中心一级专业工程师李新彪、哈尔乌素设备维修中心轮胎维修车间副主任赵东江带领团队,直面生产痛点、深挖问题根源、迭代优化方案、落地创造价值的奋斗历程,为大型矿用卡车维修保障工作写下了生动注脚。

### ★ 维修瓶颈掣肘生产 安全效率双重承压

### ★ 精准剖析故障机理 科学制定解决方案

### ★ 创新成果赋能生产 推广应用前景广阔

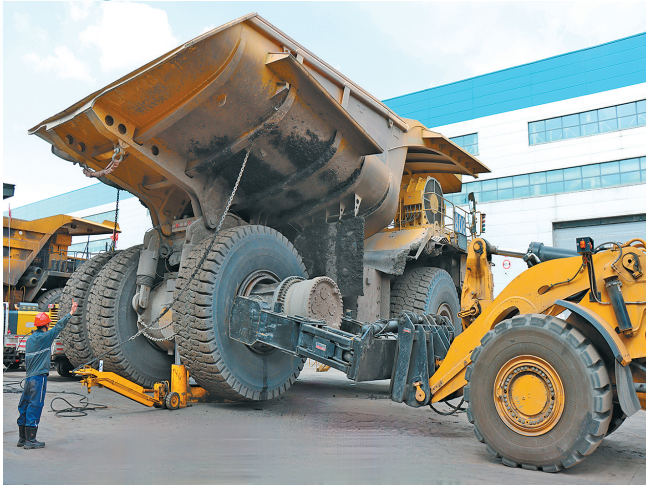
检修人员拆卸重型卡车车轮。

长期以来,MT4400 型矿用自卸卡车后内车轮拆卸困难问题,一直是困扰一线维修的“老大难”问题,成为制约设备维修效率、威胁作业安全的“瓶颈”。全国劳模魏建雄深耕矿山设备维修一线数十年,牵头成立魏建雄技能大师工作室,始终聚焦大型设备维修难题开展攻关,他深知这一问题对生产一线的影响:后内车轮拆卸作业时,为避免水平拉力过大导致车辆倾翻,必须动用两台轮胎机械手协同作业,一台负责拉出待拆轮胎,一台在另一侧稳固抱住车轮,严防机械倾翻、人身伤害等事故发生。即便采取如此严苛的防护措施,仍频繁出现车轮拆卸困难的情况,维修班组只能被迫采用切割轮缘等传统拆卸方式,不仅增大了轮缘等关键部件损坏的风险,更让维修人员的劳动强度居高不下,直接影响露天矿煤炭运输的连续性。

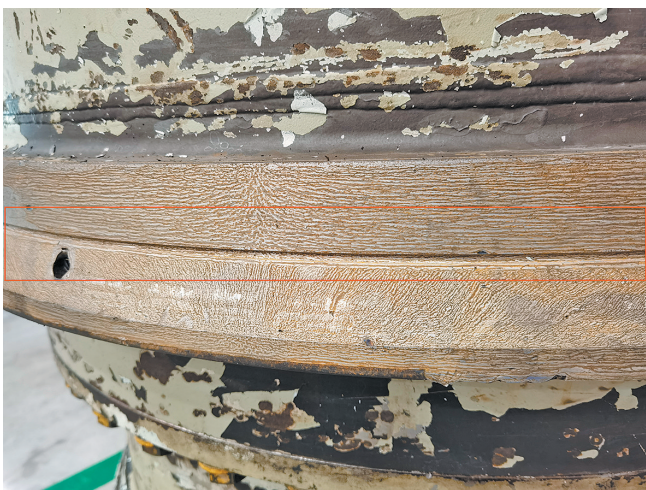
在电动轮后轮安装位置的定心圆柱面、安装锥面上加工沟槽。

李新彪从机械原理层面详细阐释了故障形成的过程:电动轮轮辋安装锥面磨损后,车轮与电动轮的两接触面贴合度变差,有效接触面积大幅减小,摩擦力矩随之降低,卡车运行过程中接触面会发生相对运动,进而产生研磨黏合现象,形成凸起的金属瘤,这些金属瘤会挤入两圆柱面配合间隙,造成接触面胶合,最终导致车轮无法顺利拆卸。

在改进方案研发过程中,团队先后提出“缩短定心圆柱面长度”和“加工沟槽”两种技术路径,通过现场试验,效果对比、成本核算、实操难度评估等多维度综合分析,确定采用“加工沟槽”方案,在电动轮后里车轮安装部位定心圆柱面近安装锥面

的位置加工沟槽,这一设计既能防止卡车运行时两接触面黏合产生的金属瘤挤入两圆柱面配合间隙,又能减小轮胎拆卸时金属瘤挤入的轴向距离,大幅简化轮胎拆卸过程。从问题排查到根源剖析,从方案构思到路径优化,魏建雄、李新彪、赵东江三人分工协作、密切配合,完成了从“发现问题”到“解决问题”的全过程攻关。

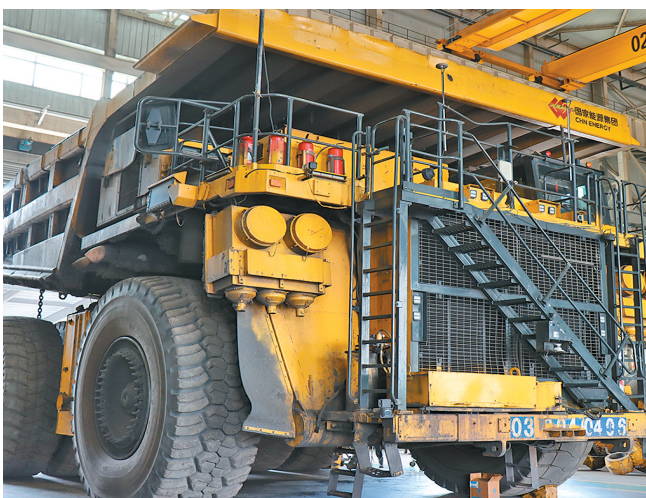
经改进修复的 830E 卡车电动轮安装到重型卡车上投入试用。

理论方案成型后,攻关团队立即启动现场试用与验证工作,将综合策略应用于实际维修作业。经改进修复的一台 830E 卡车电动轮安装到 404 号 830E 卡车上投入试用,魏建雄、李新彪、赵东江全程跟踪设备运行状态,记录运行参数,试运行期间车辆未出现任何异常,各项性能指标均达到设计要求。2024 年 10 月,该电动轮因轴承损坏下机维修,后内车轮拆卸过程一切正常,未出现卡滞或无法拆下的情况,彻底解决了长期困扰一线职工的拆卸难题,验证了创新方案的可行性与有效性。

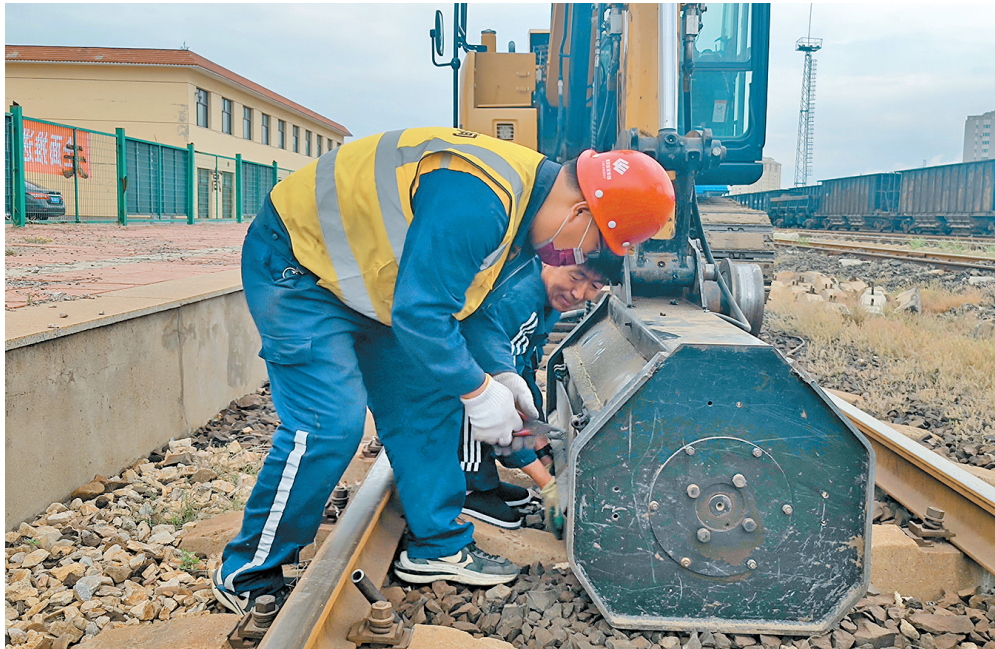
为深入挖掘提质增效潜力,平庄煤业运输公司深入开展“五小”攻关活动,充分发挥班组技术骨干作用,破解工机具使用难题,采取复用设备配件、改良操作工艺等措施,减少各类机具设备故障频次,提升线路维修作业效率,以攻关成果赋能铁路运输安全生产。图为工务铁道工对多功能机进行设备改造。

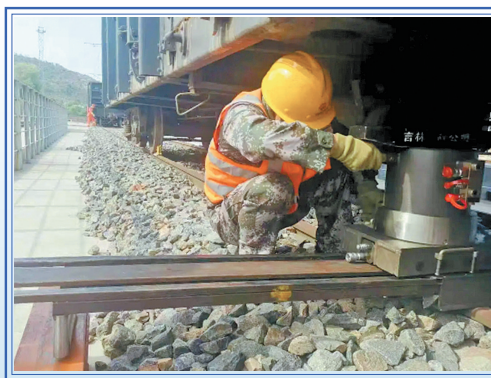
### 包神铁路 车辆脱轨横移装置 提升作业效率

**做法:** 针对这一难题,包神铁路部爱云创新创效工作室与应急救援技术骨干深入现场调研、模拟演练等,历经反复试验与优化,成功攻克技术瓶颈,研制出“车辆脱轨横移装置”。该装置结构简易、操作便捷,主要由滑动平面、连接插杆、伸缩支架三部分组成。在起复救援脱轨车辆作业中,作业环境复杂,顶复式救援时,该装置与横移梁连接,伸缩支架作为支撑,形成“搭桥”作用,其余设备可在机车、车辆底部外放置在滑动平面上,滑入横移梁,到达顶点位置。

**背景:** 高效处置铁路交通事故、快速救援起复脱轨机车车辆是保障运输秩序的关键工作。顶复法是机车车辆脱轨起复常用手段,即在车体下方布设顶压设备,采用直顶横移、斜顶轮轴等方式实现复轨。传统作业需人工将横移梁、横移小车、液压油缸、镐帽搬运至车底安装。脱轨后轮对落于轨下,车下作业空间狭小,作业人员需钻入车体底部,设备安装安全风险高、操作难度大、作业效率偏低。

**效果:** 目前该装置已在包神铁路一线推广使用,摒弃了多人协作的复杂作业模式,双人 2 分钟即可完成安装、对位操作,显著缩短机车、车辆脱轨处置时长,提升应急抢险效率,目前已获国家实用新型专利授权。

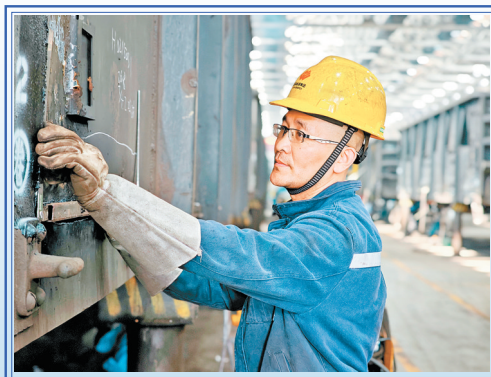
### 铁路装备榆林分公司 「小工具」 解决「大难题」

**做法:** 该分公司立足现场作业难点,自主研制便携式测量尺。主体由两根 1000 毫米角钢对拼焊接成型,两侧预留滑道穿插钢板尺,钢板尺端部铆接短尺,可实现水平伸缩,也可灵活调整角度,适配车体不同位置破损处测量。作业人员完成尺寸采集后锁紧标尺,便可直接在补强板上划线标记切割位置。

**背景:** 以往开展货车车体破损补强作业时,铁路装备榆林分公司需安排两名以上职工相互配合,贴合车体破损位置对位划线。人工扶持稳定性较差,测量数据易出现偏差,板材下料精度不足。作业强度高,空间狭窄,多人操作存在安全隐患。

**效果:** 便携式测量尺投入使用后,单人可独立完成板材下料,作业人力成本降低,测量定位精准度提升,为检修生产安全高效推进奠定基础。

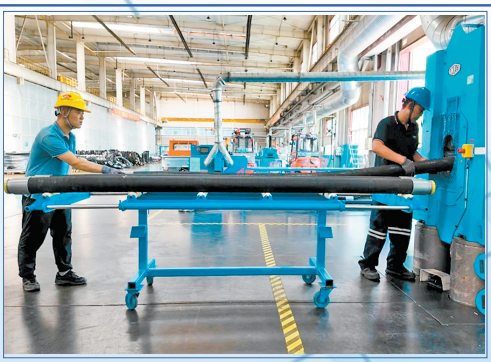
### 神东煤炭设备维修中心 多功能胶管转运 装置省时省力

**做法:** 为破解现场作业难题,该厂自主研制多功能胶管转运装置。该装置集胶管转运、接头预装辅助、扣压送料、成品卸料入库四大功能于一体,实现多工序一体化作业。装置装有移动滑轮,可灵活移位;存放单元可自由伸缩,适配不同长度胶管;架体配置轻质橡胶滚轮,保证胶管扣压进给顺畅;设置三组推送轨道,可同时加工三根胶管,减少重复转运带来的人力与时间消耗。装置采用可翻转结构,水平状态下完成全部加工,卸料时拔出插销,架体翻转约 60°,依靠重力自动完成成品卸料入库,操作简单高效。

**背景:** 神东煤炭设备维修中心二厂胶管车间原有大口径胶管转运、加工及入库作业模式较为传统,长期依赖人工手抬肩扛完成转运、送料、卸料等操作。该方式不仅作业效率低下,存在反复转运、工序衔接不畅等问题,还大幅增加职工劳动强度,同时人工搬运操作也存在一定安全隐患。

**效果:** 彻底改变传统人工手抬肩扛的作业方式,有效降低了职工劳动强度,消除人工搬运带来的安全风险;实现多工序无缝衔接、并行加工,大幅提升胶管加工生产效率,减少工序等待与反复转运浪费;装置适配性强、操作灵活,全面适配车间不同规格胶管加工需求,为车间高效化、安全化生产提供了坚实设备保障。
